Gutachterliche Stellungnahme 140618-04sc

Bewertung des Kunstrasenfeldes Jahnallee, 72072 Tübingen – Ortstermin am 14.06.2018

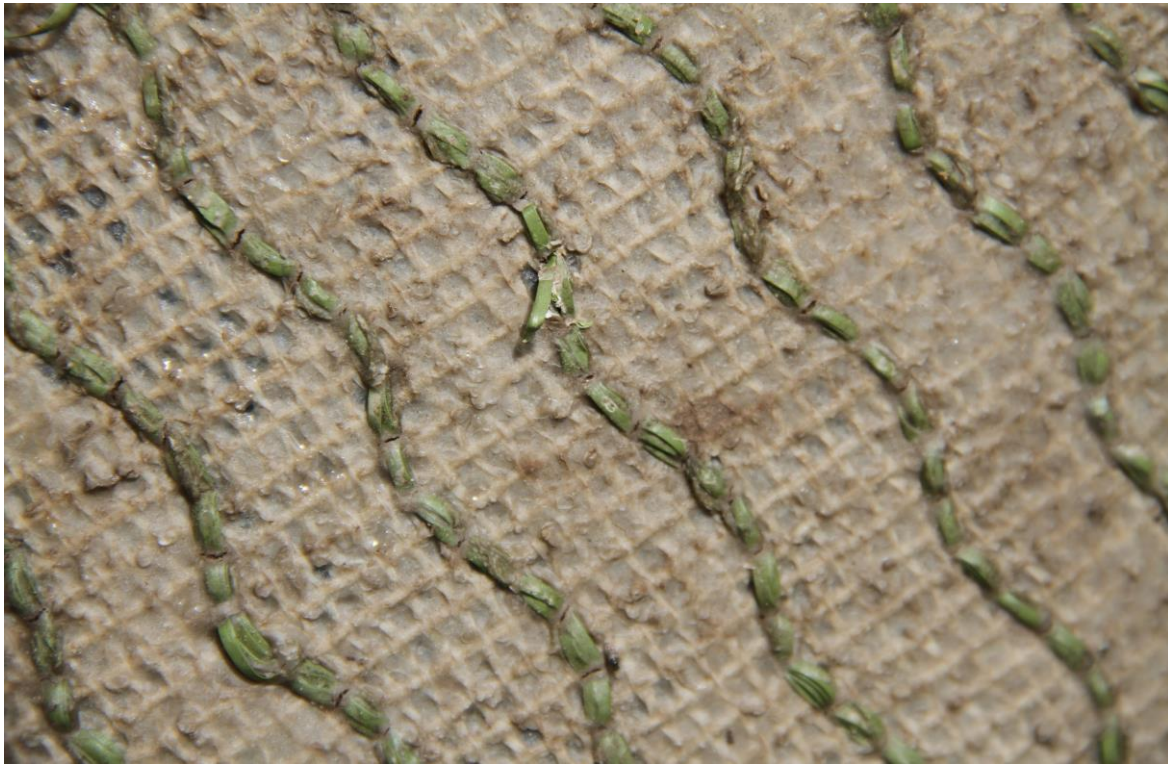
Neben einigen schadhaften Nähten zwischen den einzelnen Verlegebahnen war beim Anheben des Kunstrasens im Randbereich festzustellen, dass die Gummierung an der Rückseite vielerorts unzureichend ist bzw. dass die Fasern nur lose durchgesteckt sind und bereits mit Daumen und Zeigefinger von der Rückseite aus dem Rückengewebe des Kunstrasens herausgezogen werden können. Aufgrund dieser unzureichenden Einbindung der Kunstrasenfasern ist auch der sehr starke Verschleiß der Oberfläche des Spielfeldes verursacht worden. Eine unzureichende Pflege als Ursache des Schadensbildes kann ausgeschlossen werden. Hier ist ein von vornherein nicht ordnungsgemäßes Kunstrasenmaterial eingebaut worden.

Bild 1: Rückseite des Kunstrasens mit unzureichend eingebundenen Kunststofffasern

Wegen des massiven Schadens des Kunstrasens muss dieser schnellstmöglich ausgetauscht werden. Unter der Voraussetzung, dass die Elastikschiicht überall eine vergleichbare Festigkeit wie an den geprüften Randbereichen aufweist, kann aber davon ausgegangen werden, dass sich die Sanierungsmaßnahmen des Kunstrasenfeldes

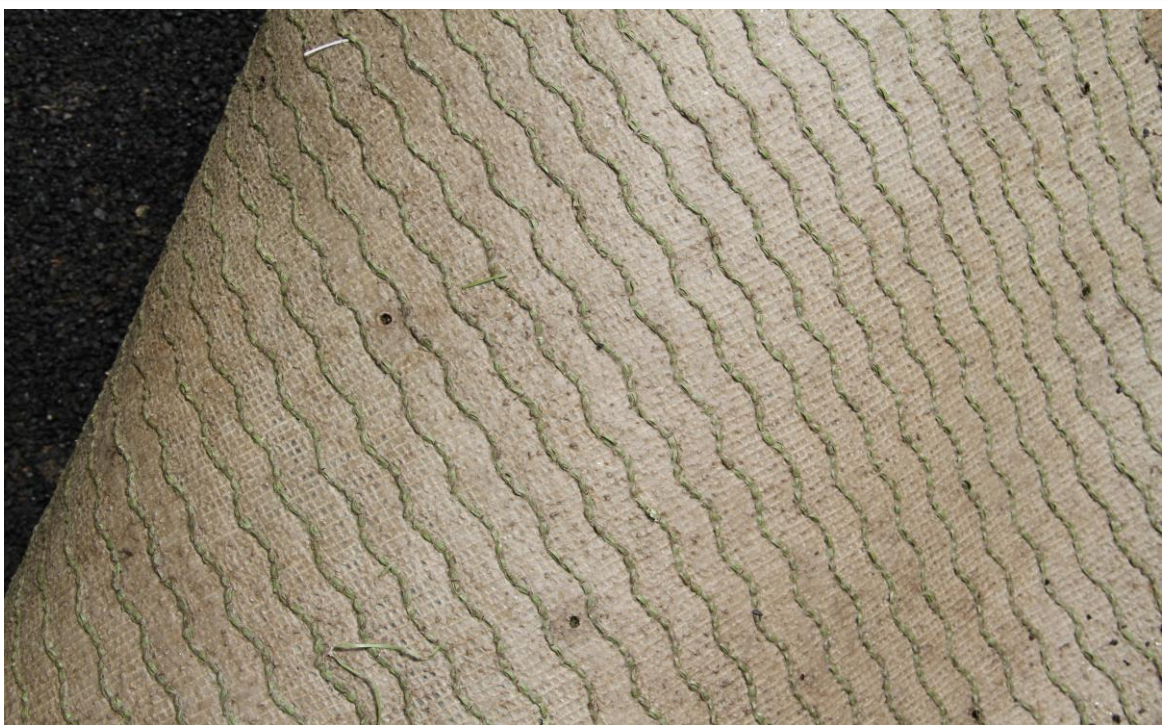
Bild 2: Übersicht zu Bild 1 ohne wirksame Einbindung der Kunstrasenfasern

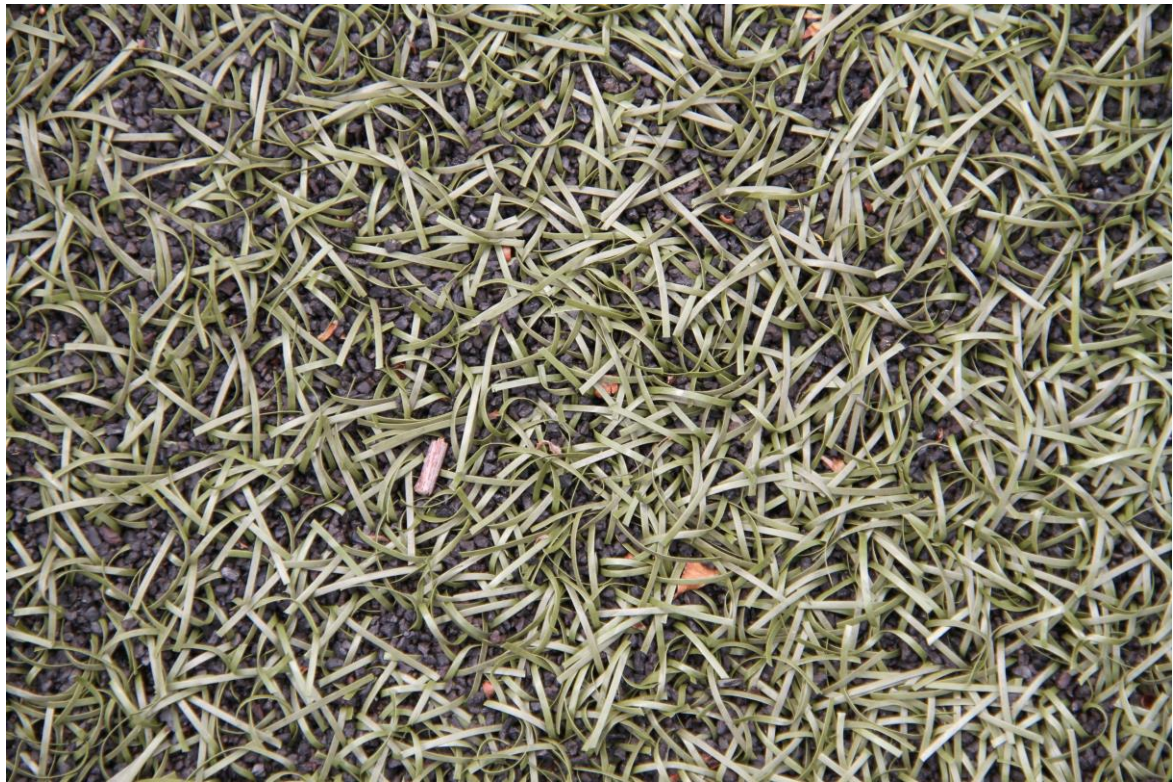
Bild 3: Keine sichtbaren Verschleißerscheinungen an den Kunstrasenfasern im wenig frequentierten Randbereich

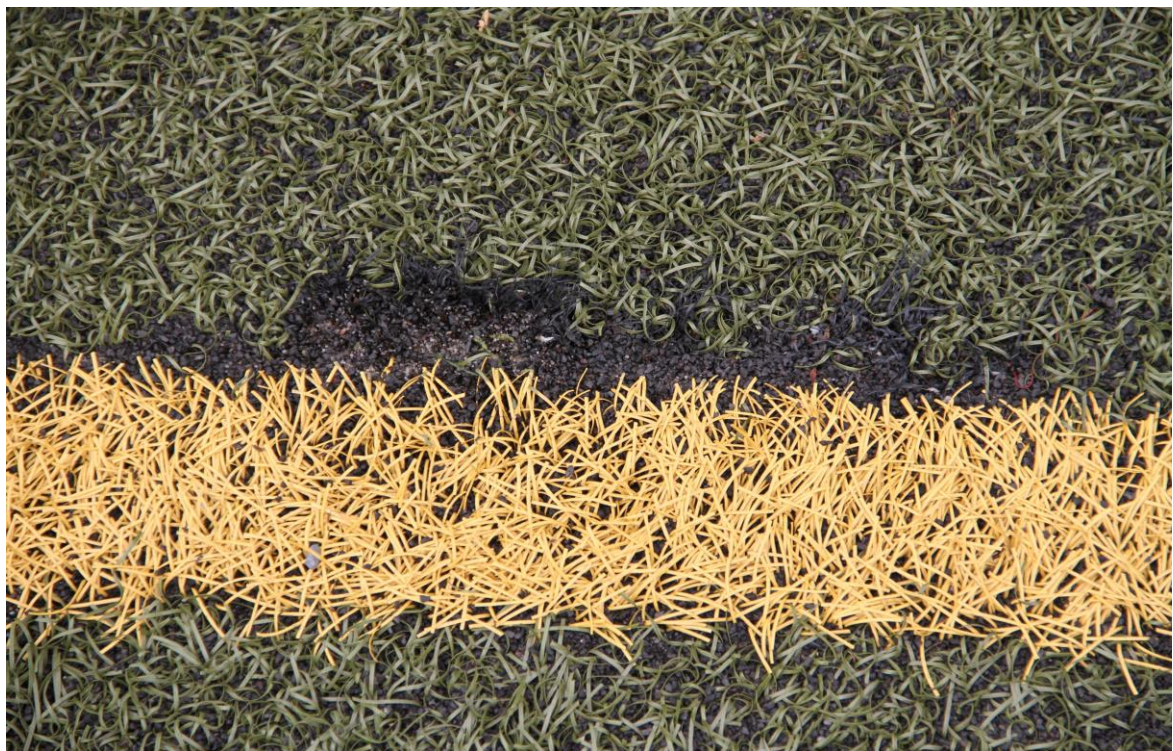
Bild 4: Schadhafte Naht an einer Linie
