Geotechnisches Gutachten
zur
Übersichtserkundung auf dem Grundstück des
"SWR Tübingen, Matthias-Koch Weg 7"
Planungsstand 06/2020
in
72074 Tübingen

15. Dezember 2020
TUESWR G02a

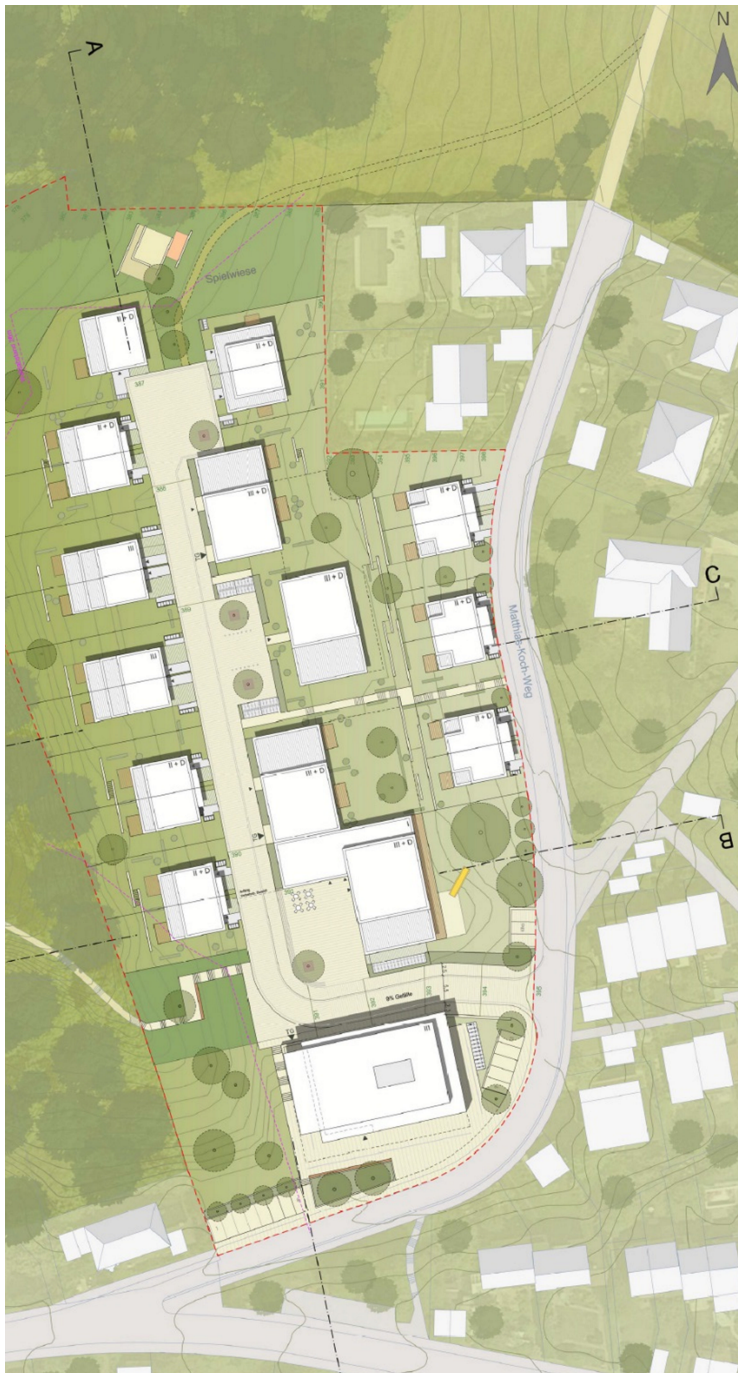
Abbildung 1: Bebauungsplan mit geplantem Funkhaus SWR (Südseite) und Wohnbebauung

Wie aus dem aktuellen Bebauungsplan „Südwestrundfunk/ Matthias-Koch-Weg“ der Gemeinderatsvorlage 73/2020 [5] zu ersehen ist, plant der SWR den Neubau seines Funkhauses auf den Flurstücken 885, 886 und 932/1. Der geplante Neubaugrundriss liegt südlich des Bestands-Hauptgebäudes und befindet sich zu Teilen auf Parkplatzflächen des derzeitigen SWR-Grundstücks und auf den angrenzenden unbebauten städtischen Wiesenflächen mit Fußgängerweg und Klinge in Hangsituation. Mit dem Funkhausneubau wird die vorhandene Klinge überbaut. Auf der Westseite ist ein Geländeauftrag mit einer zur Talseite folgenden Böschung auszubilden. Entlang der Ostseite ist ein Geländeinschnitt erforderlich. Das Funkhaus ist mit Abmessungen von ca. 37 m x 22 m als 3-geschossiger Baukörper (EG + 2 OG) über einer Tiefgarage geplant. Die Tiefgarage ragt auf der westlichen Seite des Baufeldes über den Hochbaugrundriss hinaus. In diesem Teil soll auch die Tiefgaragenzufahrt angeordnet werden.

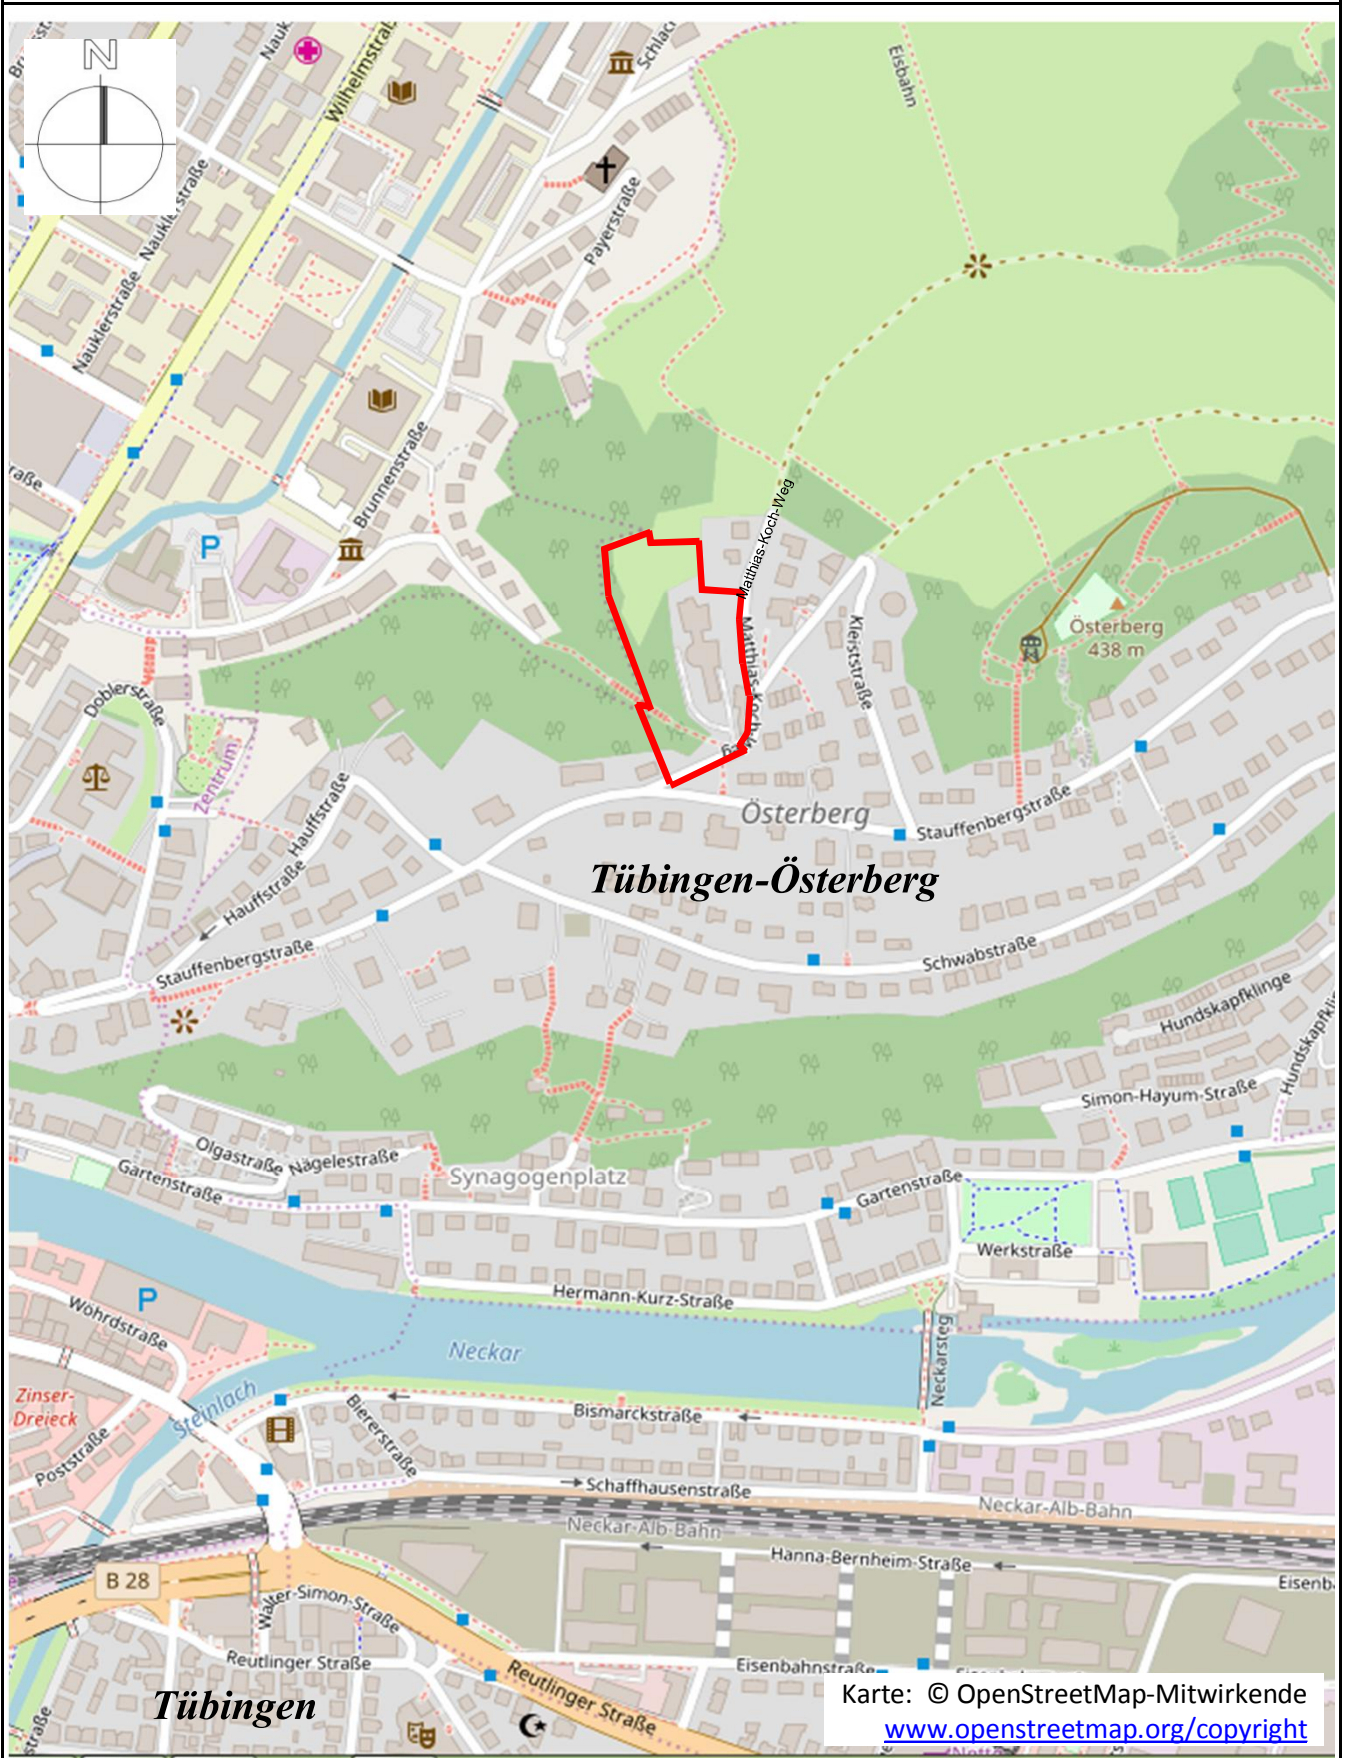
ANLAGE 1.1

- KB = Kernbohrung
- DPH = schwere Rammsondierung
- BS = Bohrsondierung
- PS = Profilschnitt
- KB = Detailerkundung '20, Funkhausneubau

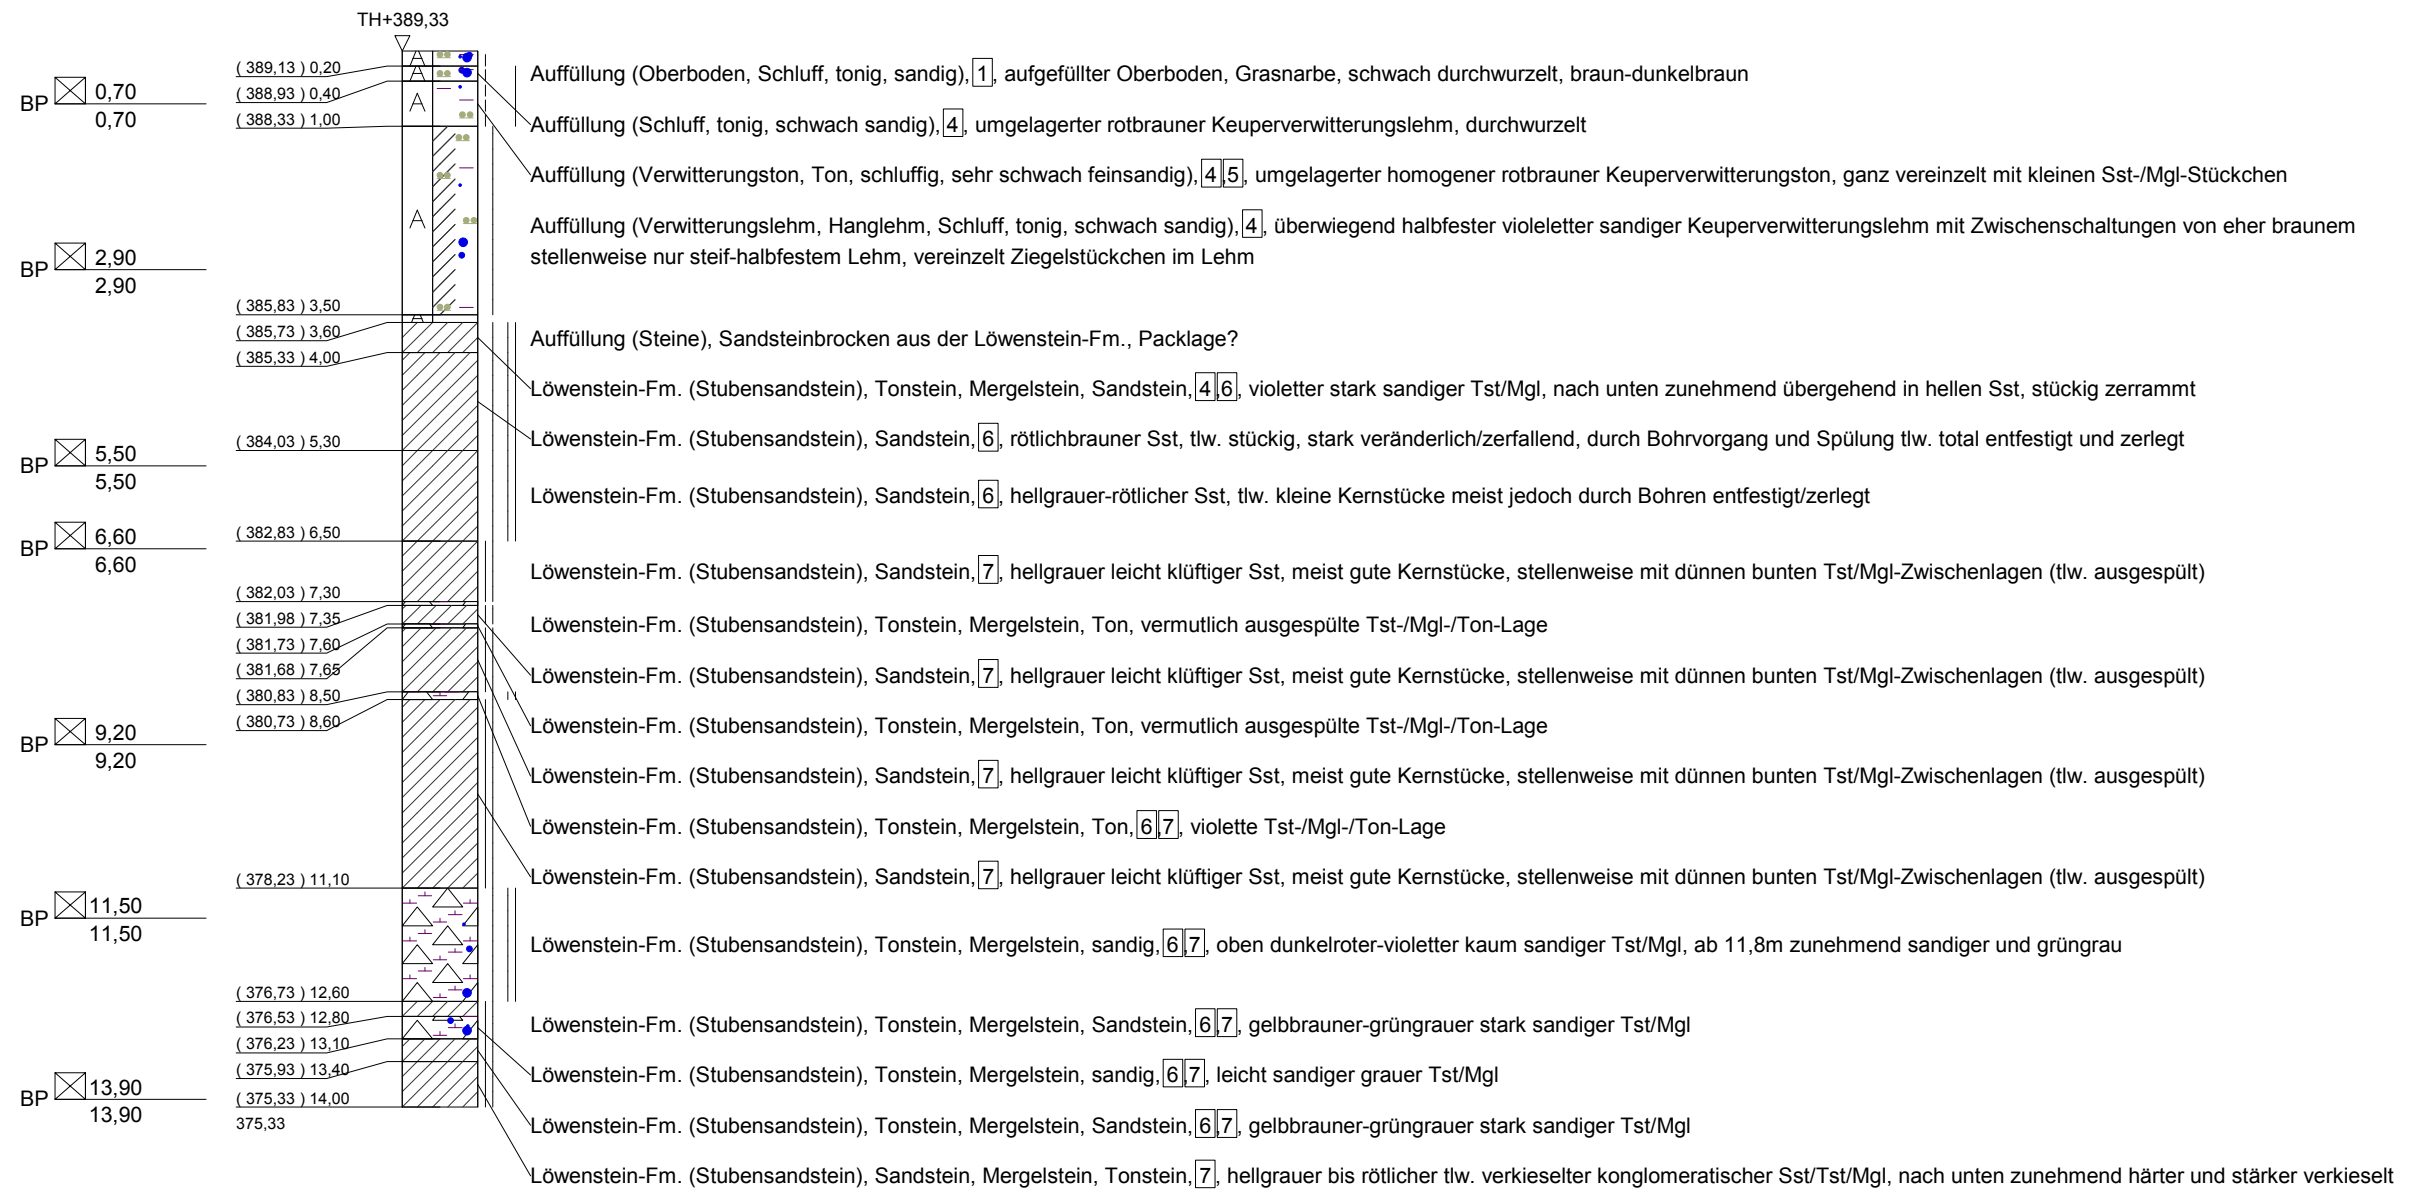
KB 3

Alle Höhen im Tübinger Höhensystem (TH)!

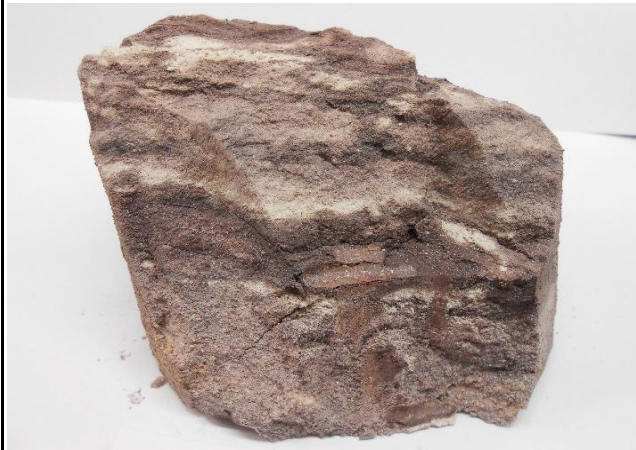
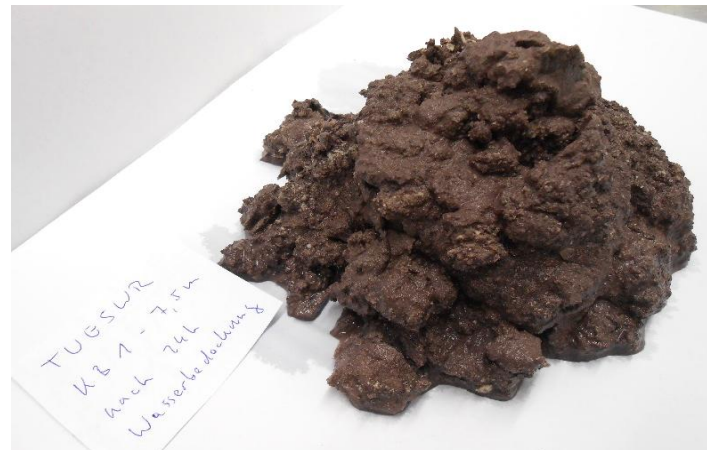
Foto: nach Trocknung	Foto: nach 24 Stunden Wasserbedeckung

Bezeichnung	Beschreibung (nach 24h unter Wasserbedeckung)	Grad
stark veränderlich	Probe ist vollständig zerfallen oder in Brei übergegangen	5

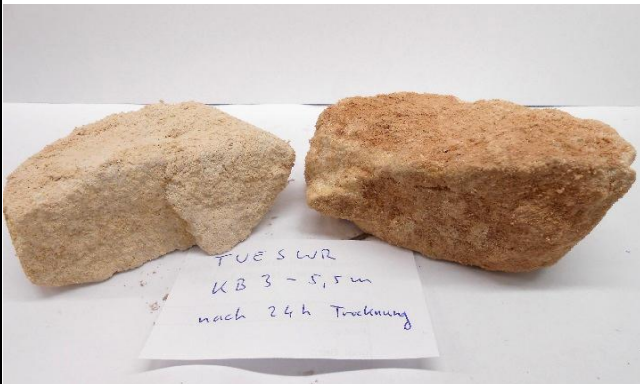
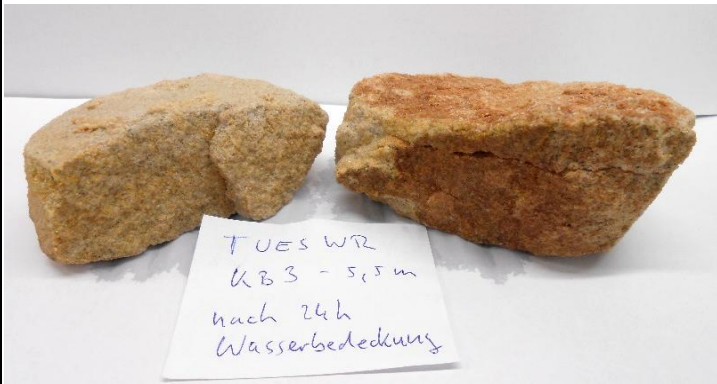
Foto: nach Trocknung	Foto: nach 24 Stunden Wasserbedeckung

Bezeichnung	Beschreibung (nach 24h unter Wasserbedeckung)	Grad
nicht veränderlich	keine Veränderung	1
