# Palazzo | Neubau Schickhardtstraße 5, Tübingen Wohnungen mit Fenster zwischen Gebäude B + C

## Besonnungsuntersuchung

25.04.2023

ergänzende Untersuchung 20.06.2023

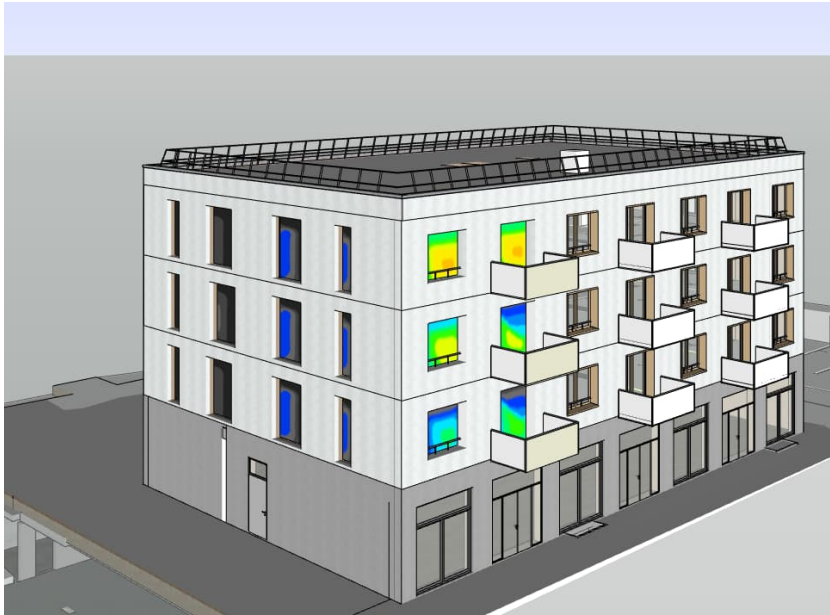
## Haus B

Wohnung	Raum	Messpunkt	Besonnungsdauer	Erreichte Empfehlungsstufe
1.OG Whg 3	Wohnküche	P1	> 3,0 h	mittel
		P2	> 2,5 h	gering
		P3	< 1,0 h	nicht erreicht
	Zimmer1	P4	< 1,5 h	nicht erreicht
	Zimmer2	P5	< 0,5 h	nicht erreicht
	Zimmer3	P6	< 0,5 h	nicht erreicht
		P7	< 1,5 h	nicht erreicht
1.OG Whg 4	Wohnküche	P1	> 3,0 h	mittel
	Zimmer1	P2	> 3,0 h	mittel
2.OG Whg 3	Wohnküche	P1	> 4,0 h	hoch
		P2	> 4,0 h	hoch
		P3	< 1,0 h	nicht erreicht
	Zimmer2	P4	< 1,5 h	nicht erreicht
	Zimmer1	P5	< 0,5 h	nicht erreicht
2.OG Whg 4	Zimmer1	P1	< 0,5 h	nicht erreicht
		P2	> 1,5 h	gering
	Wohnküche	P3	> 2,5 h	gering
3.OG Whg 3	Zimmer1	P1	< 4,5 h	hoch
	Zimmer2	P2	> 4,5 h	hoch
		P3	> 0,5 h	nicht erreicht
		P4	< 1,5 h	nicht erreicht
	Zimmer4	P5	< 0,5 h	nicht erreicht
	Zimmer5	P6	< 0,5 h	nicht erreicht
		P7	> 1,5 h	gering
	Wohnküche	P8	> 4 h	hoch

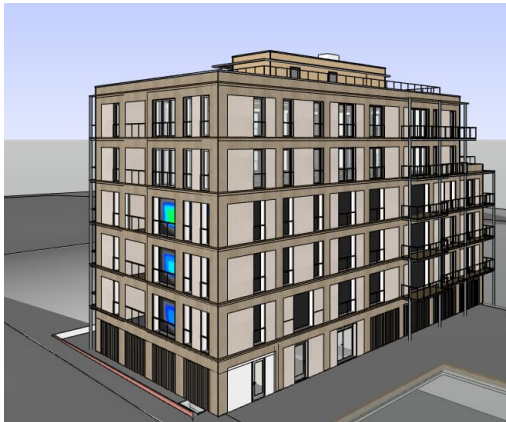
## Haus C | 1. OG & 2. OG

Wohnung	Raum	Messpunkt	Besonnungsdauer	Erreichte Empfehlungsstufe
1.OG Whg 1.1	Zimmer1	P1	< 0,5 h	nicht erreicht
	Zimmer2	P2a	< 0,5 h	nicht erreicht
		P2a	< 0,5 h	nicht erreicht
	Wohnbereich	P3	< 0,5 h	nicht erreicht
		P4	< 1,0 h	nicht erreicht
		P5	< 1,0 h	nicht erreicht
		P6	> 2 h	gering
		P7 (Loggia)	< 0,5 h	nicht erreicht
		P8 (Loggia)	< 0,5 h	nicht erreicht
	Zimmer3	P9	< 1,0 h	nicht erreicht
P10		> 4,5 h	hoch

1.OG Whg 1.5	Wohnküche	P1	< 0,5 h	nicht erreicht
	Zimmer1	P2	< 0,5 h	nicht erreicht

nicht im Bereich der verringerten Abstandsfläche - Nordausrichtung

2.OG Whg 2.1	Zimmer1	P1	< 0,5 h	nicht erreicht
	Zimmer2	P2a	< 0,5 h	nicht erreicht
		P2a	< 0,5 h	nicht erreicht
	Wohnbereich	P3	< 0,5 h	nicht erreicht
		P4	< 1,5 h	nicht erreicht
		P5	< 1,5 h	nicht erreicht
		P6	> 2,5 h	gering
		P7 (Loggia)	< 0,5 h	nicht erreicht
		P8 (Loggia)	< 0,5 h	nicht erreicht
	Zimmer3	P9	< 1,5 h	nicht erreicht
P10		> 5 h	hoch

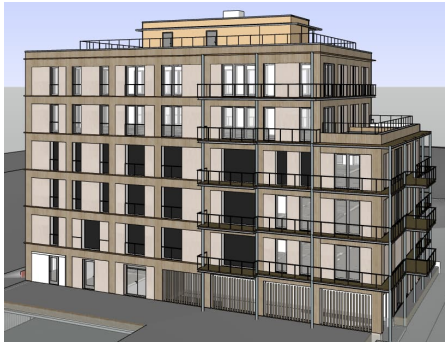
## Haus C | 3. OG

Wohnung	Raum	Messpunkt	Besonnungs- dauer	Erreichte Empfehlungsstufe
3.OG Whg 3.1	Zimmer1	P1	< 0,5 h	nicht erreicht
	Zimmer2	P2a	< 0,5 h	nicht erreicht
		P2b	< 0,5 h	nicht erreicht
	Wohnbereich	P3	< 0,5 h	nicht erreicht
		P4	> 2,0 h	gering
		P5	> 2,0 h	gering
		P6	> 3 h	mittel
		P7 (Loggia)	< 0,5 h	nicht erreicht
	P8 (Loggia)	< 1,5 h	nicht erreicht

3.OG Whg 3.5	Zimmer1	P1	< 0,5 h	nicht erreicht
	Wohnküche	P2	< 0,5 h	nicht erreicht
	Zimmer2	P3	< 0,5 h	nicht erreicht
		P4	< 0,5 h	nicht erreicht
